Schadensbericht Xplova – Halterung für Lenkervorbau

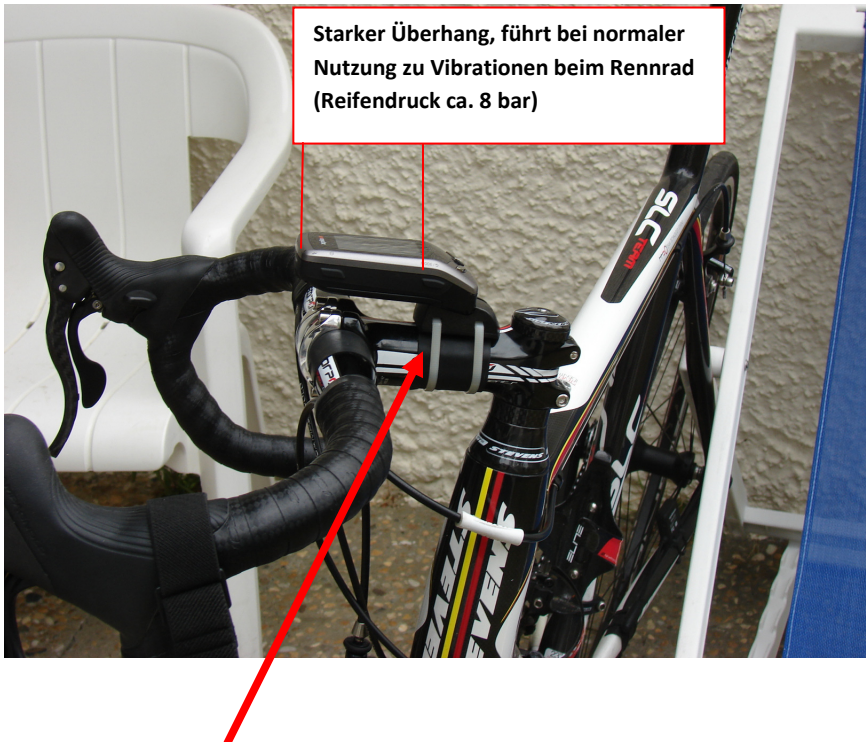
Einbausituation an meinem Lenkervorbau. Das mitgelieferte Gummiband wurde von mir **doppelt aufgeklebt** um Vibrationen zu dämpfen!

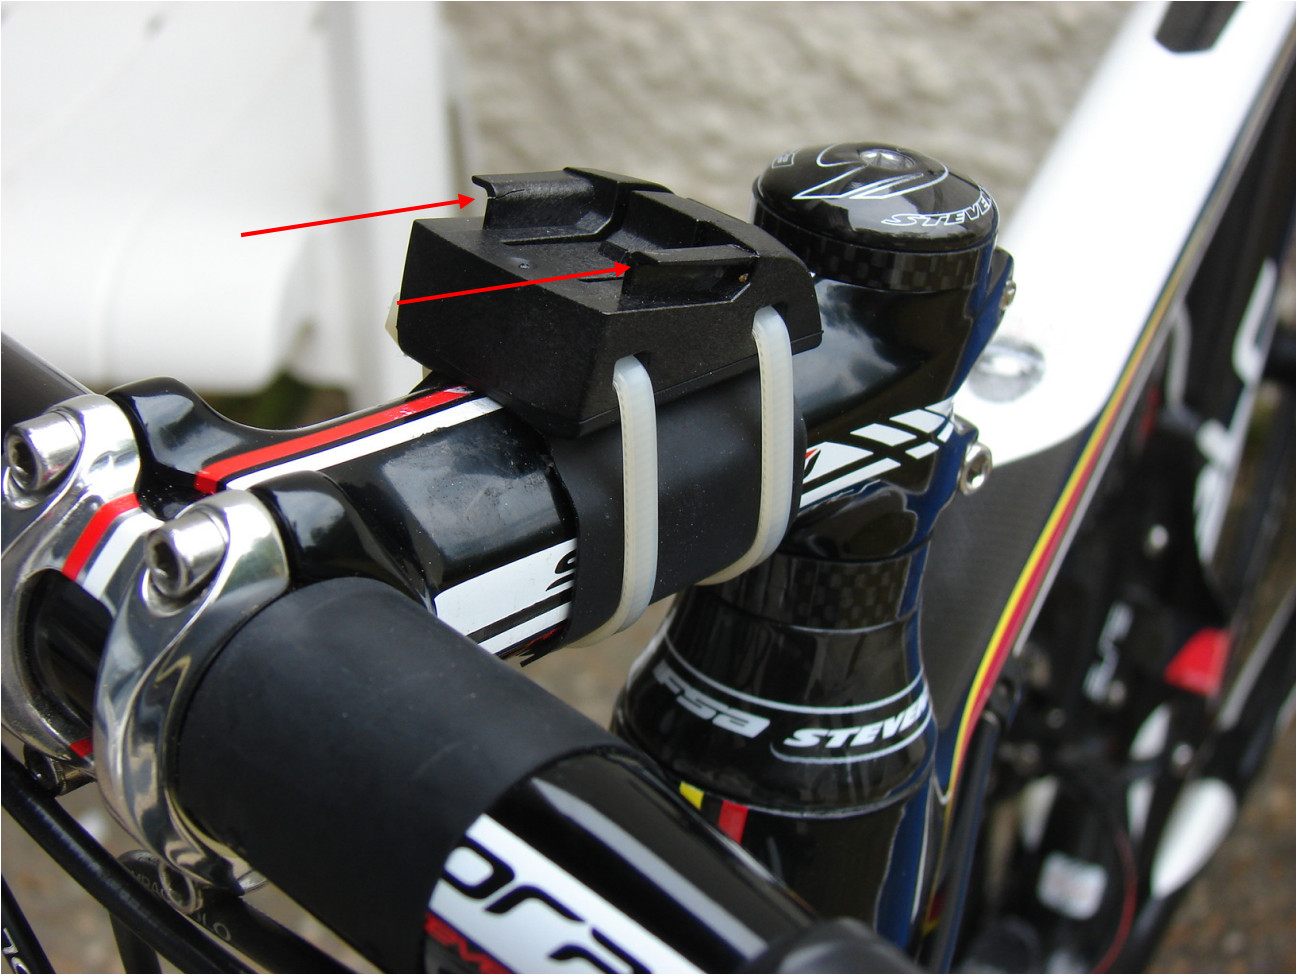
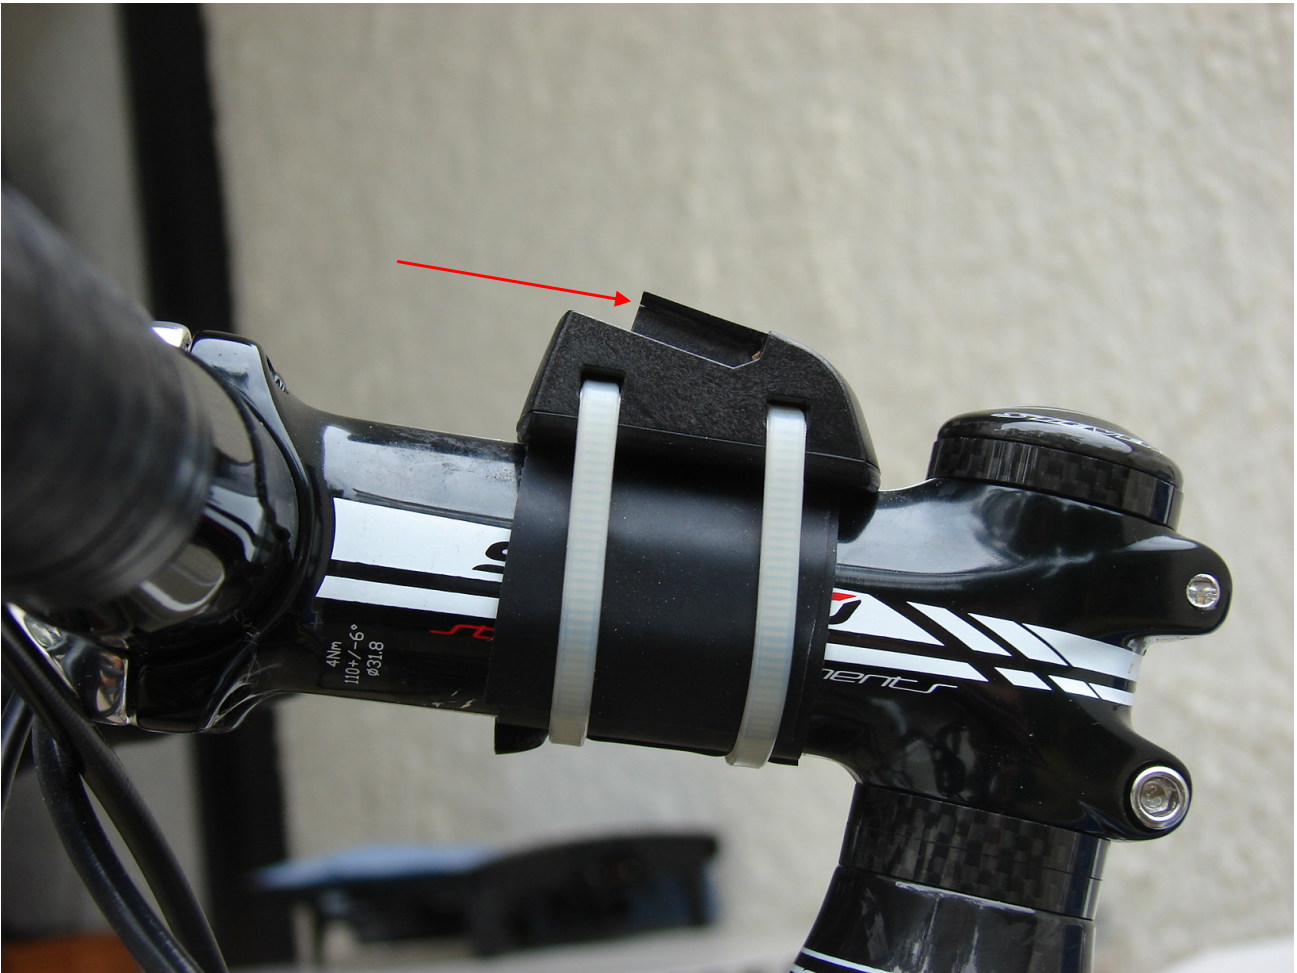
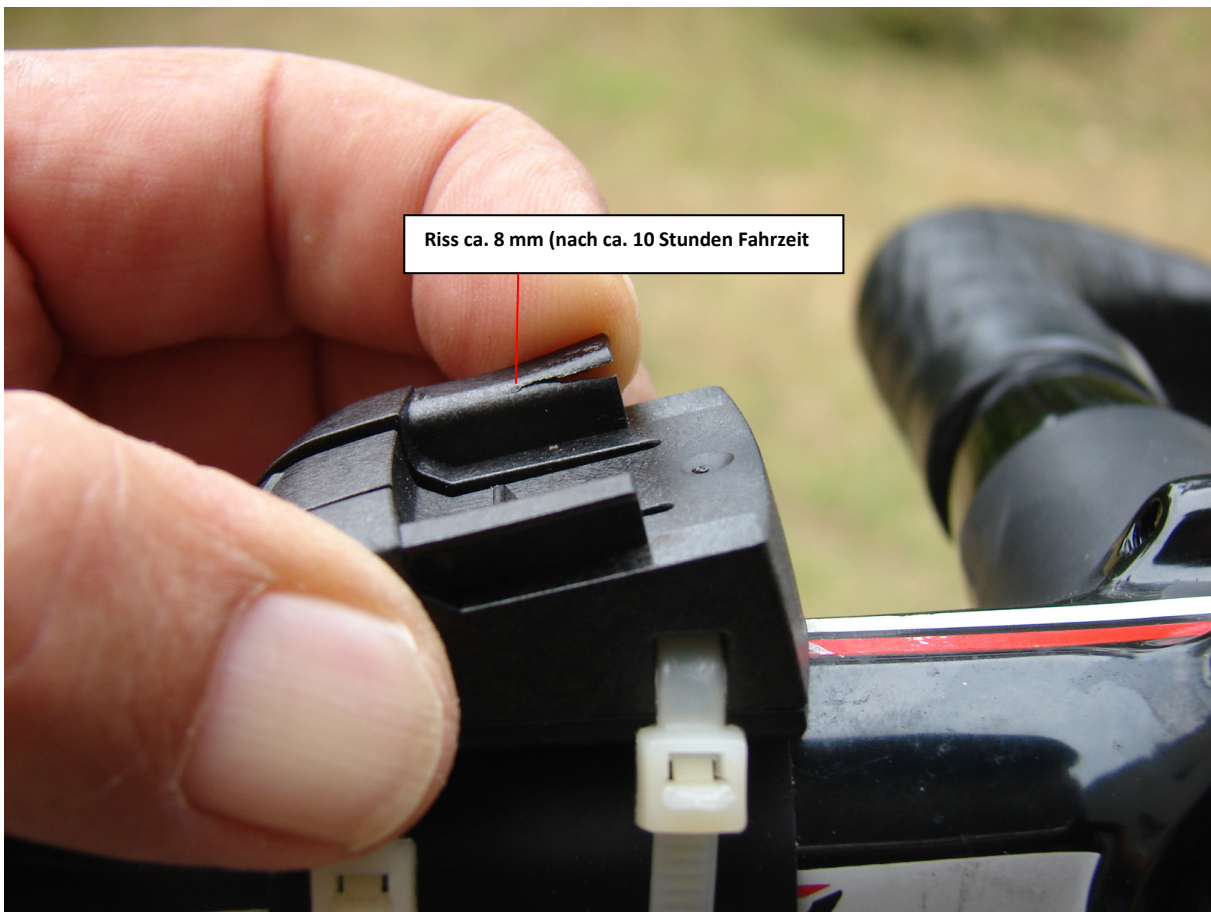
Der neue Halter ist schon wieder gerissen!!!!!! Es gab keinerlei äußere Einwirkungen, außer dass ich das Gerät zum Zweck des Datenaustausches von der Halterung abgenommen habe und danach wieder vorsichtig auf dem Halter platziert habe.

Riss ca. 8 mm (nach ca. 10 Stunden Fahrzeit)
